DIAMO, státní podnik
o. z. Těžba a úprava uranu
Pod Vinicí 84
471 27 Stráž pod Ralskem

ZPRÁVA

o výsledcích monitoringu a stavu složek životního prostředí o. z. TÚU za rok 2016

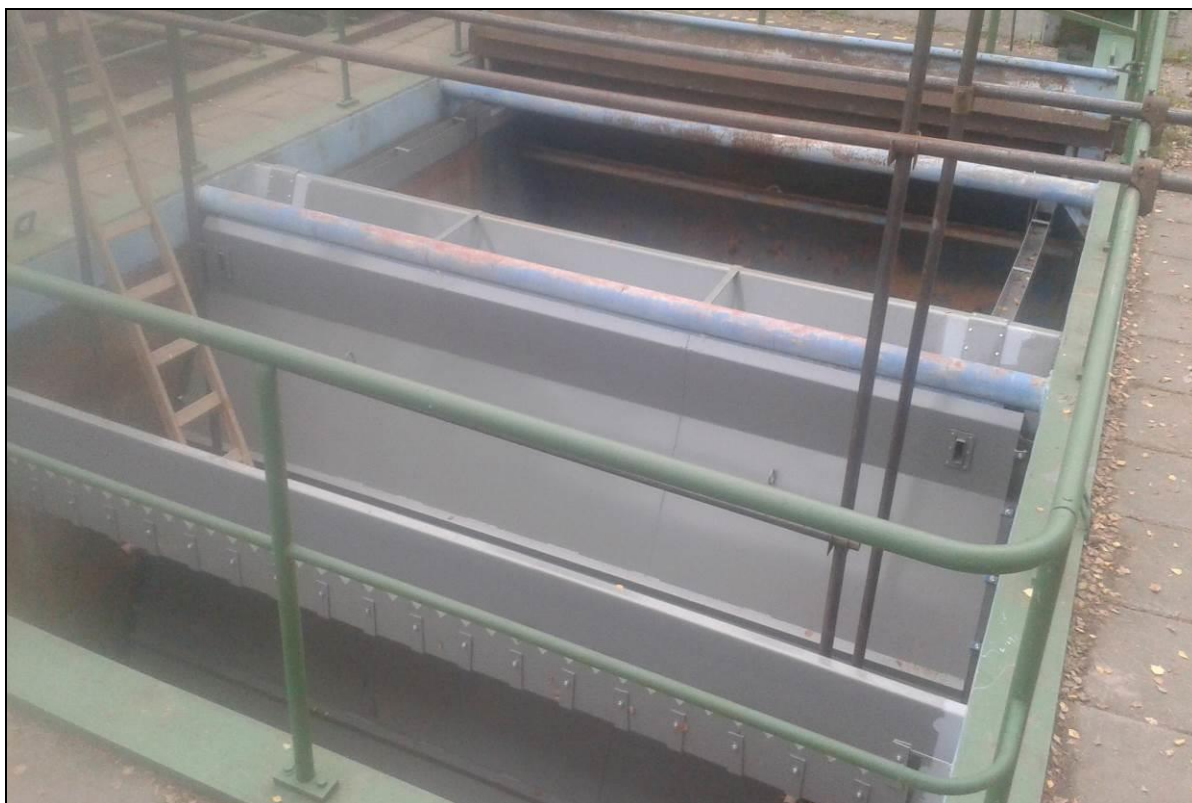
Obrázek č. 1-2: Oprava ČOV CHÚ

Jedná se o mechanicko – biologickou ČOV umístěnou v areálu chemické úpravy pro 1600 EO. ČOV sestává z mechanického předčištění (ručně stírané česle, lapač písku), vyrovnávací nádrže a z balených čistíren typu BČ-65 (2 ks) a BČ-90 s provzdušněním aeračními válci typu Kessener. ČOV čistí splaškové vody z areálů CHÚ, VÚ č. 6, stáčírny kyselin a externích producentů. Vyčištěné odpadní vody jsou odváděny kanalizačním sběračem zakončeným výustí KS CHÚ do Ploučnice. Množství vyčištěných odpadních vod z ČOV CHÚ je měřeno Thomsonovým přelivem. V období od 5. 9. 2016 do 17. 10. 2016 zaměstnanci o. z. TÚU opravovali dvě prorezné dělicí stěny, podélné kanálky na cirkulaci aktivního kalu a odtokový žlab s přelivným hřebínkem u nádrže BČ-90.

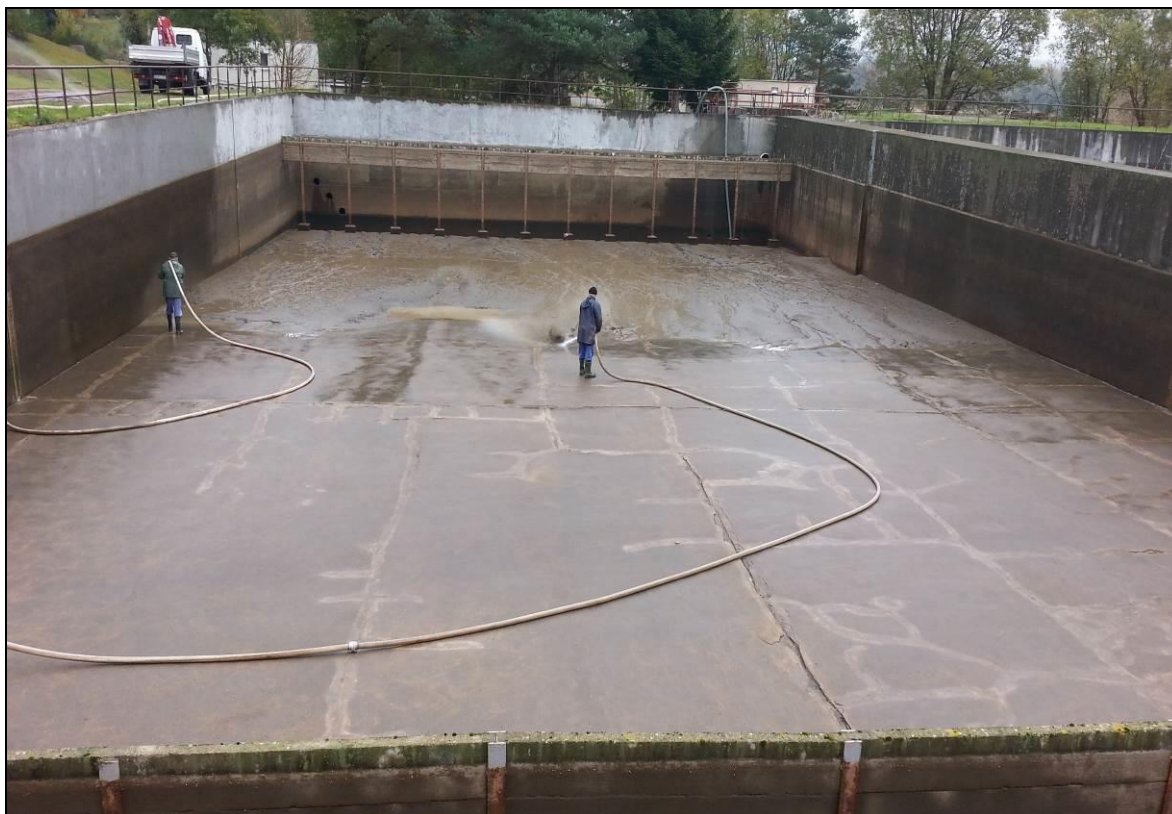
Obrázek č. 1-3: Čištění RN CHÚ

RN CHÚ jsou umístěny v areálu CHÚ. Retence sestává z nátokové, rozdělovací šachty, dvou akumulací a sedimentačních nádrží zapojených paralelně s přepadovými žlaby o objemu $2 \times 3000 \text{ m}^3$. RN CHÚ mechanicky čistí srážkové vody z ploch, z budov areálu CHÚ a od externích subjektů. Vyčištěné vody jsou po sedimentaci vypouštěny do kanalizačního sběrače zakončeného výústí KS-CHÚ do Ploučnice. Platné povolení k jinému nakládání s povrchovými vodami z dešťových nádrží RN CHÚ vydal MěÚ Česká Lípa dne 15. 12. 2015 pod č. j. MUCL/96442/2015. Dne 4. 2. 2016 zrušil Krajský úřad Libereckého kraje původní povolení k vypouštění odpadních vod s obsahem nebezpečných látek z RN CHÚ, neboť v areálu chemické úpravy byly zrušeny všechny stavby dříve sloužící ke zpracování rudy a rudných kalů z těžby uranu. V období 24. - 26. 10. 2016 byla vyčištěna dešťová nádrž A a v období 22. - 24. 11. 2016 dešťová nádrž B. Popraskané dilatační spáry zjištěné ve dně v rámci čištění nádrží budou opraveny v roce 2017. Kaly byly uloženy do odkaliště. Vyhodnocení vypouštěného množství povrchových vod a znečištění za rok 2016 z RN CHÚ je uvedeno v tabulce č. 1-12.

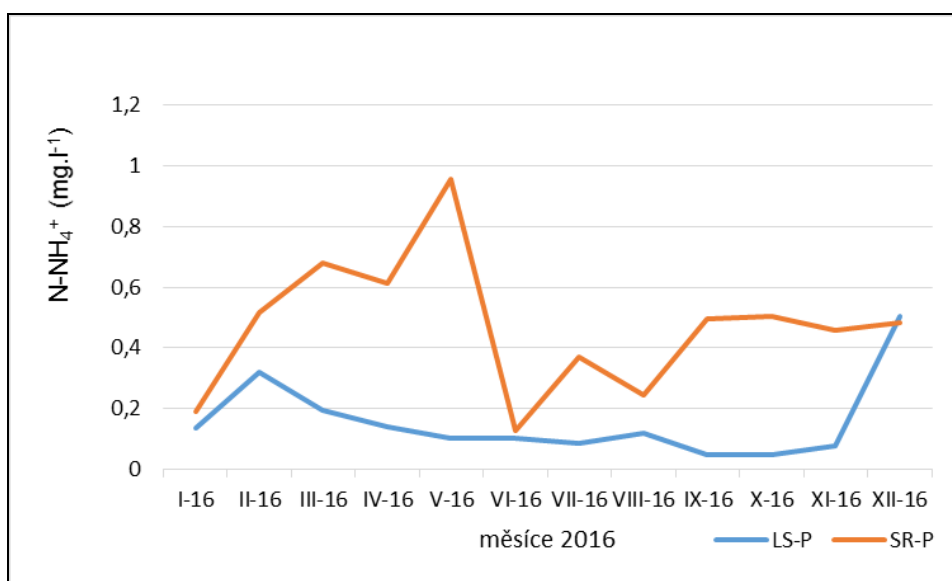
Obrázek č. 1-4: Graf monitorování N-NH₄⁺ v profilech SR-P a LS-P

V případě monitorování amoniakálního dusíku na monitorovacích místech SR-P a LS-P byla v období od března do listopadu prokázána probíhající nitrifikace a denitrifikace ve vodním toku Luční strouha za Sedlickým rybníkem.

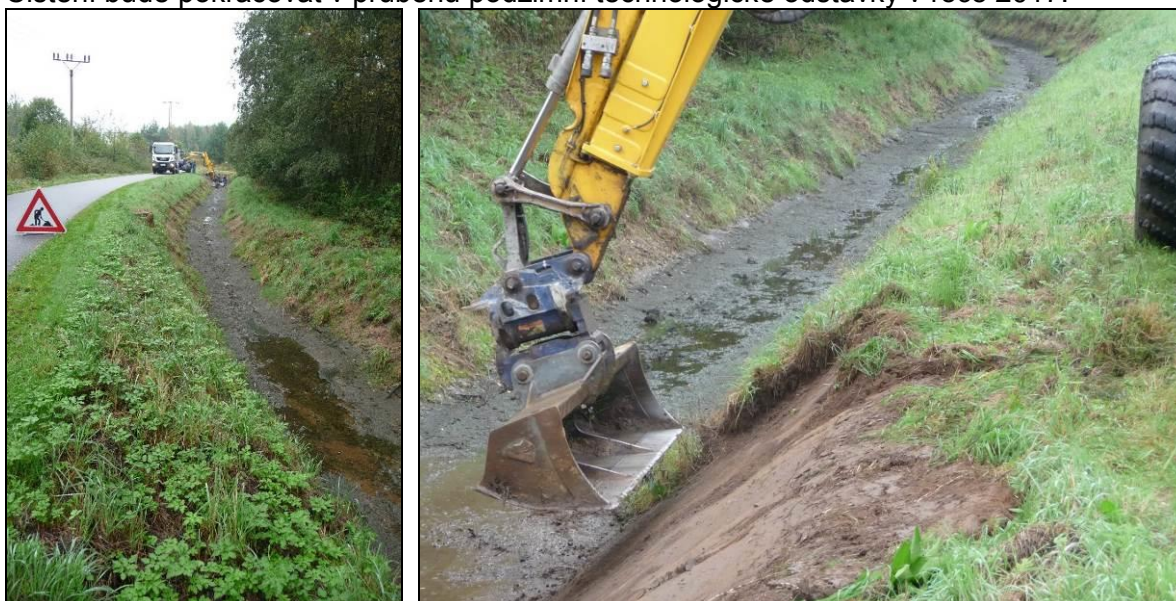
Obrázky č. 1-6, 7: Postup čištění koryta obtokového kanálu

Předmětem této akce bylo čištění betonového koryta obtokového kanálu od travin, náletů a dnových usazenin. Do odkaliště bylo uloženo 180 m³ dnových a břehových sedimentů.

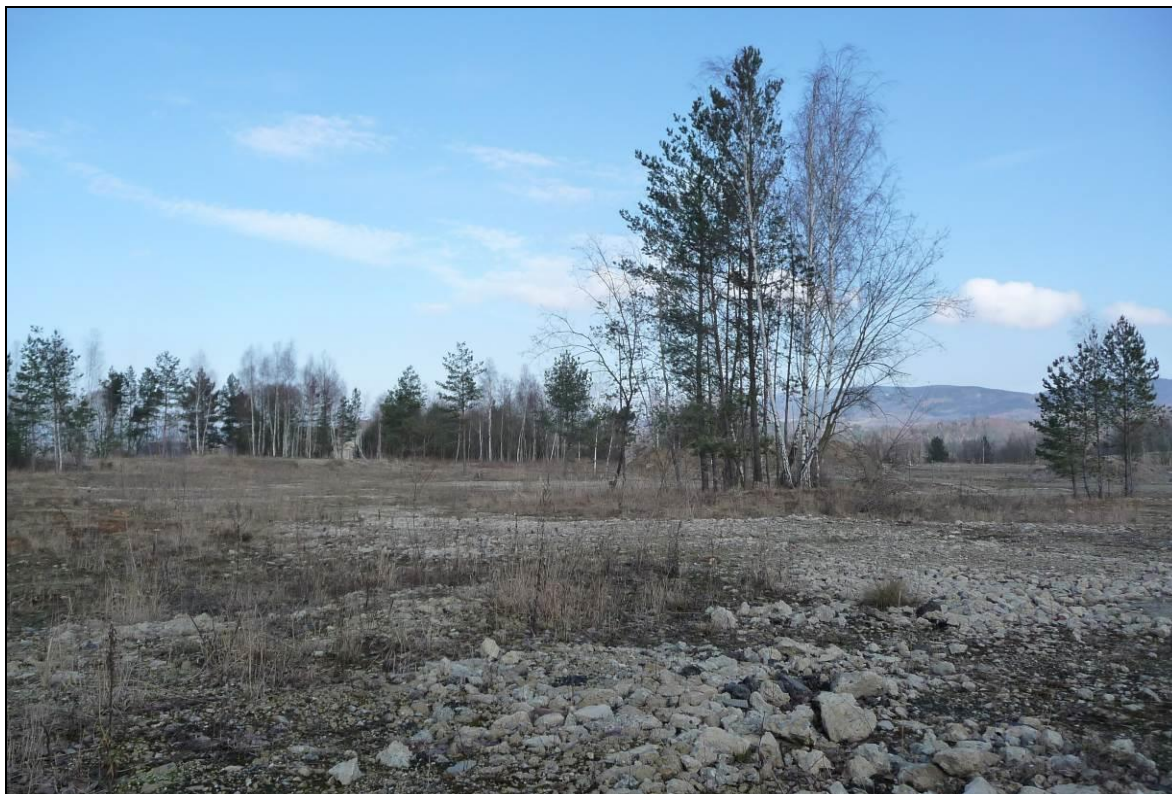
Obrázek č. 7-1: Areál Dolu Křižany I před rekultivací

Řešené území o rozloze 24,18 ha (z toho 5,5 ha bez zásahu) zahrnuje areál dolu, autobusovou zastávku, betonárku, vyrovnávací a požární nádrže, makadamovou plochu a zakládkové centrum. V roce 2016 byla dokončena technická rekultivace a zahájena biologická rekultivace. Prováděny byly drobné likvidační a úklidové práce, úpravy terénu, rozmetání kompostu (3 000 tun), překrytí upraveného povrchu vrstvou půdy (celkem rozprostřeno 24 000 m³ na ploše cca 9,5 ha), pokládka protierozních rohoží (více než 1,3 ha), sběr kameniva na pozemcích určených k zatravnění a výstavba lesních cest. Práce na biologické rekultivaci zahrnovaly výstavbu lesnických oplocenek (2 100 bm), výsev trávníku (cca 1 ha), přípravu půdy pro zalesnění kultivátorem, výsadby dřevin (28 000 ks) a postřik stromků proti okusu zvěří. V zimních měsících byla prováděna pravidelná kontrola výsad a oplocenek.

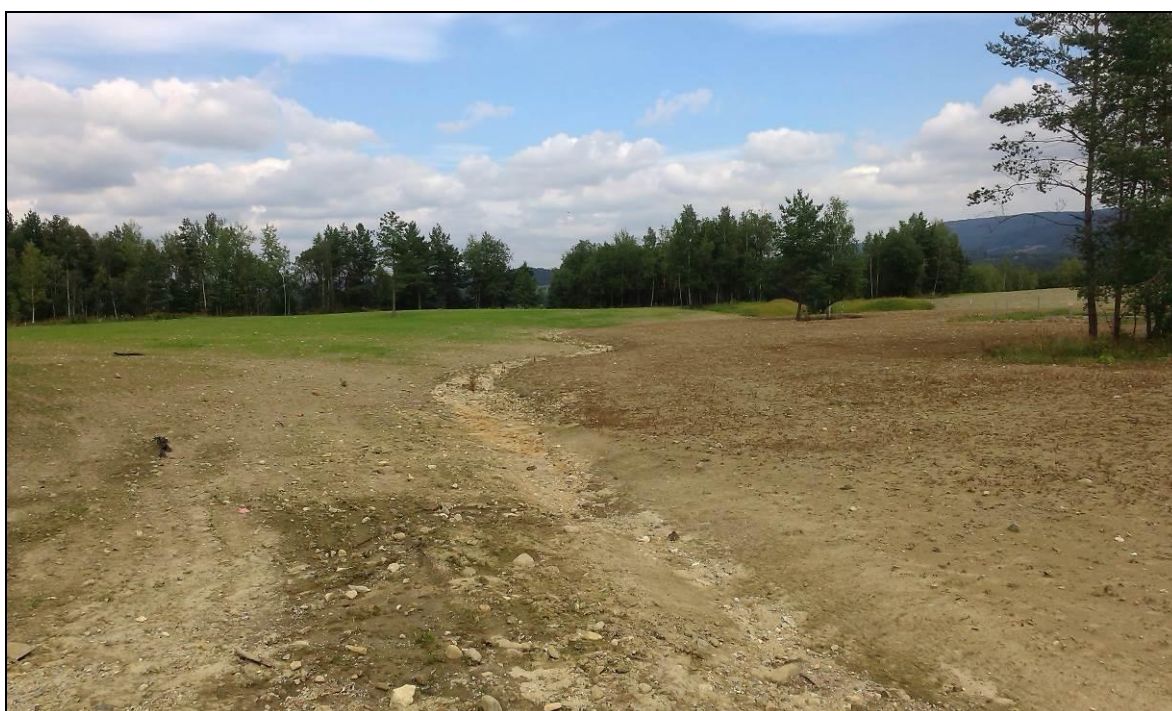
Obrázek č. 7-2: Areál Dolu Křižany I po dokončené technické rekultivaci

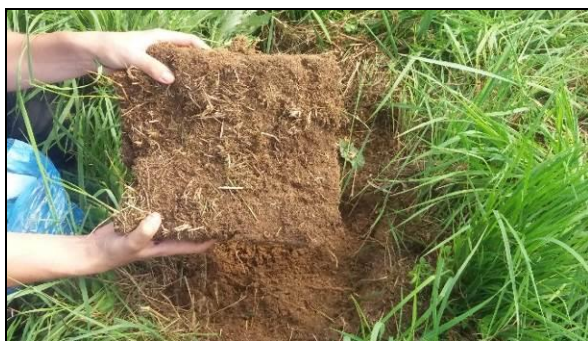
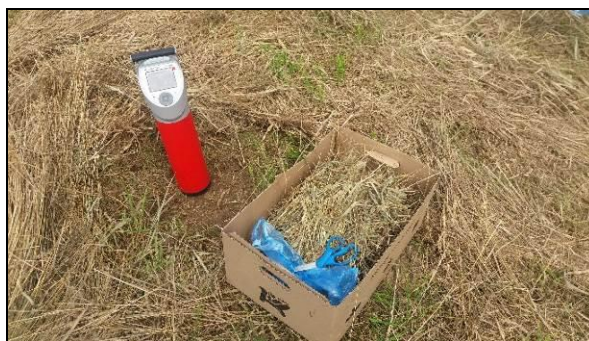
Obrázky č. P1-2, 3: Odběr půdních a rostlinných vzorků na lokalitě Srní Potok

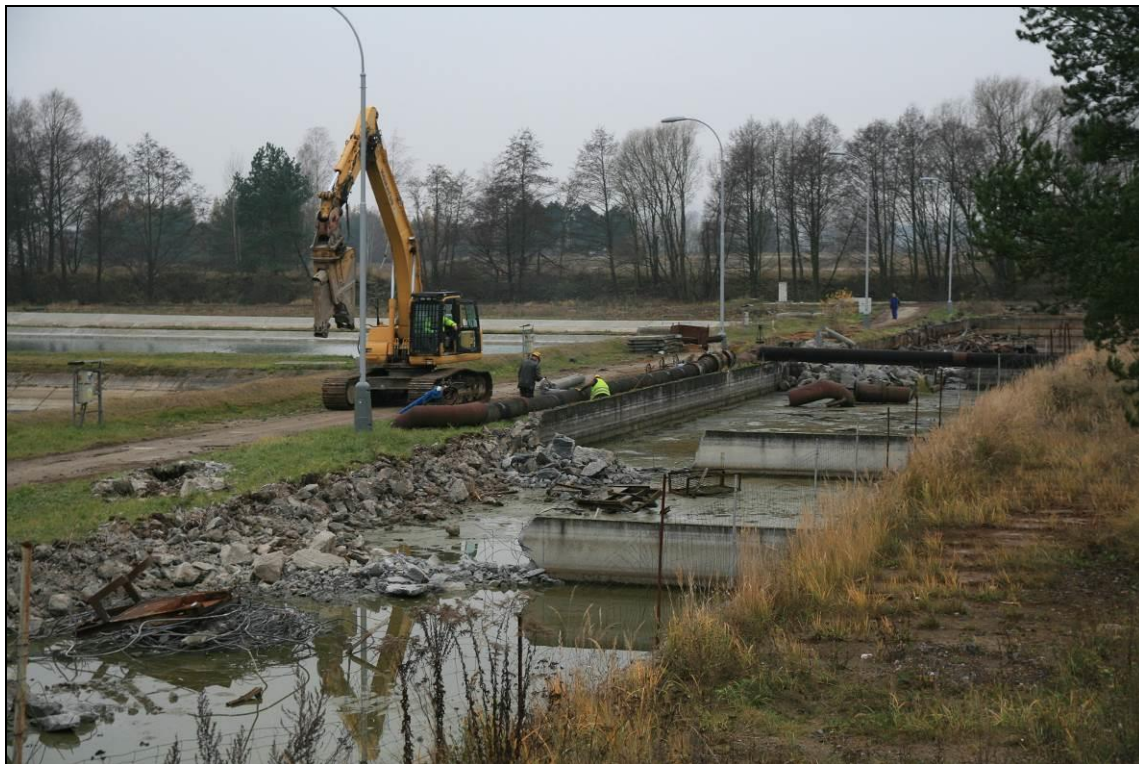
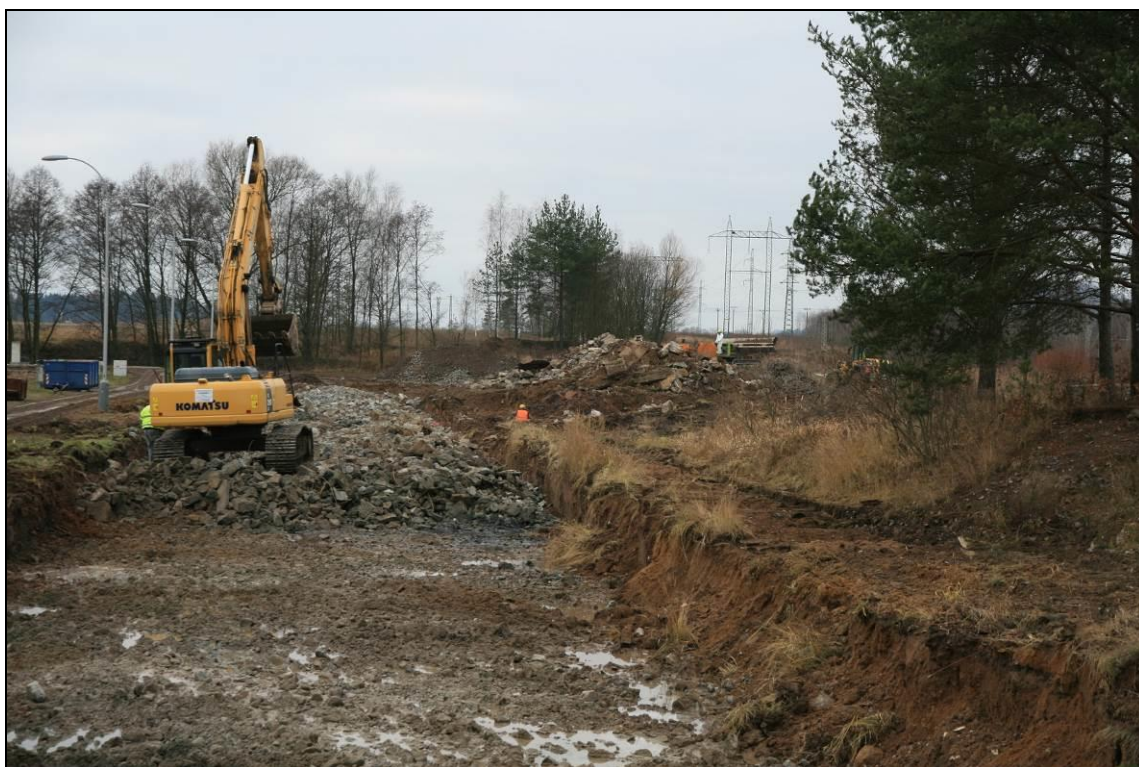
Obrázky č. P2-1, 2: Likvidace jímek NSP

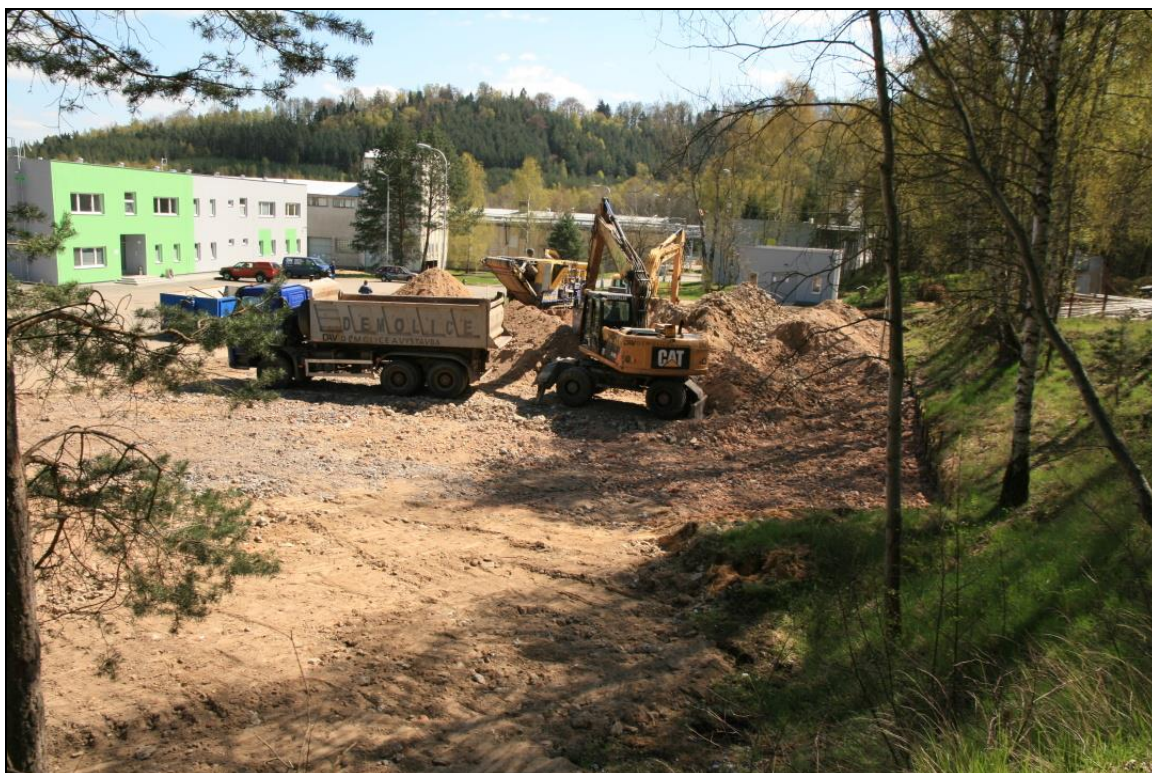
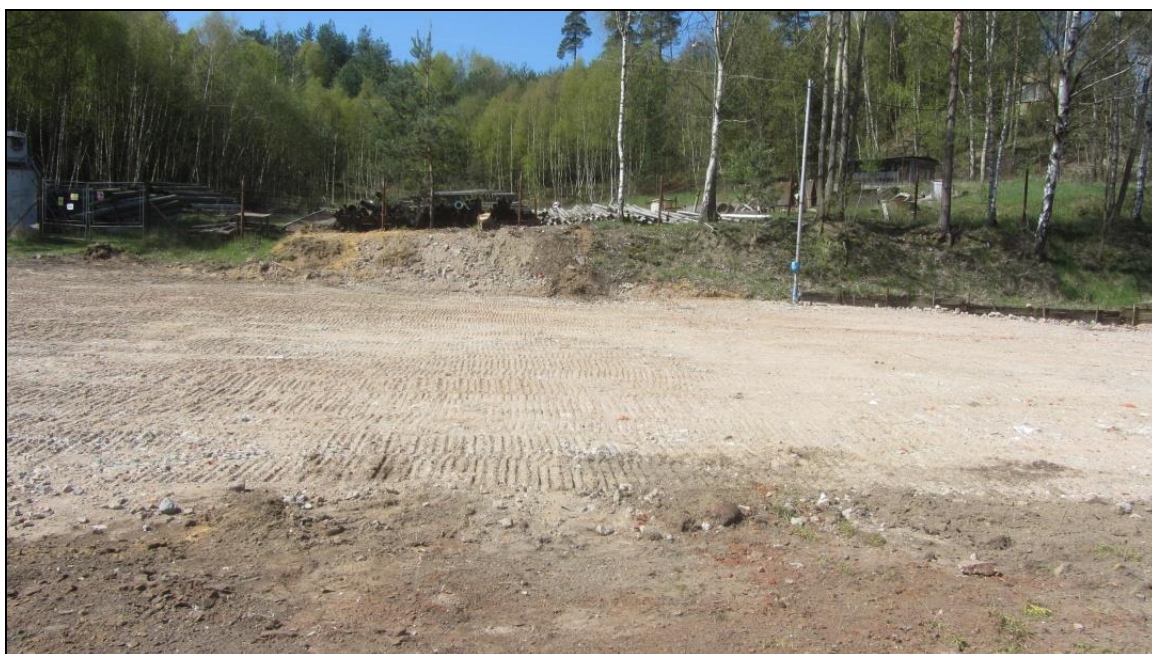
Obrázky č. P2-3, 4: Likvidace stavebních objektů NDS 6

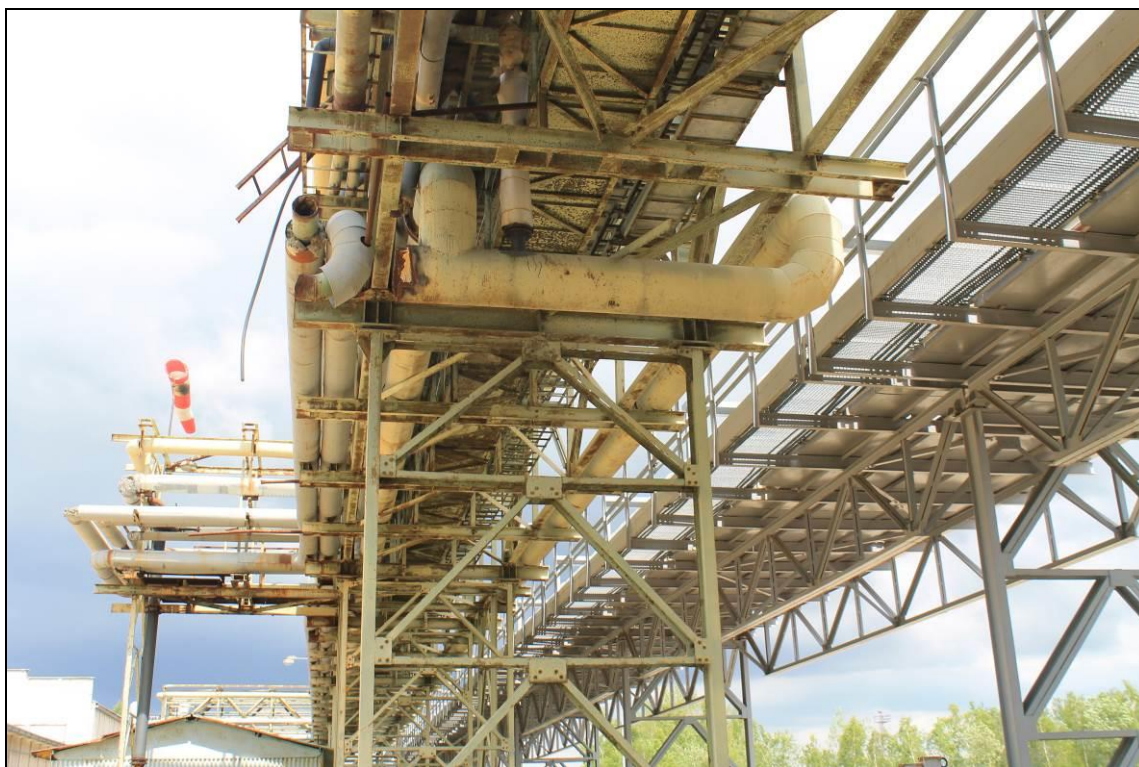
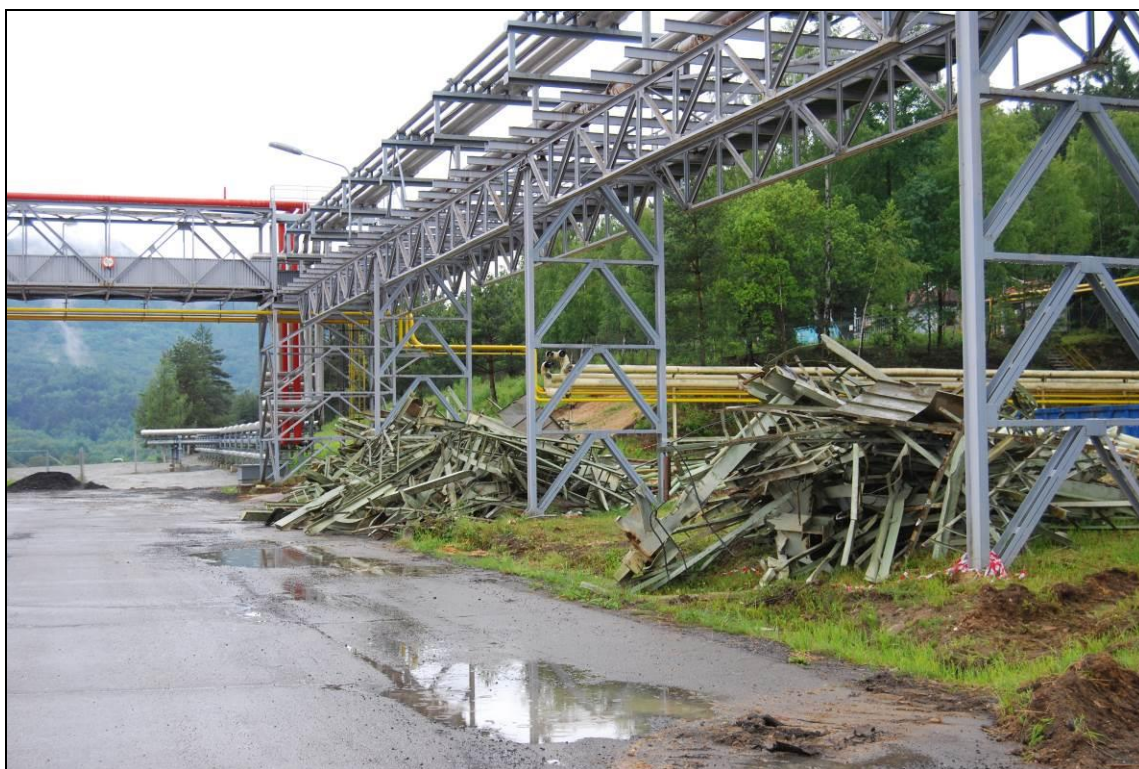
Obrázky č. P2-5, 6: Likvidace trubního mostu NDS 10

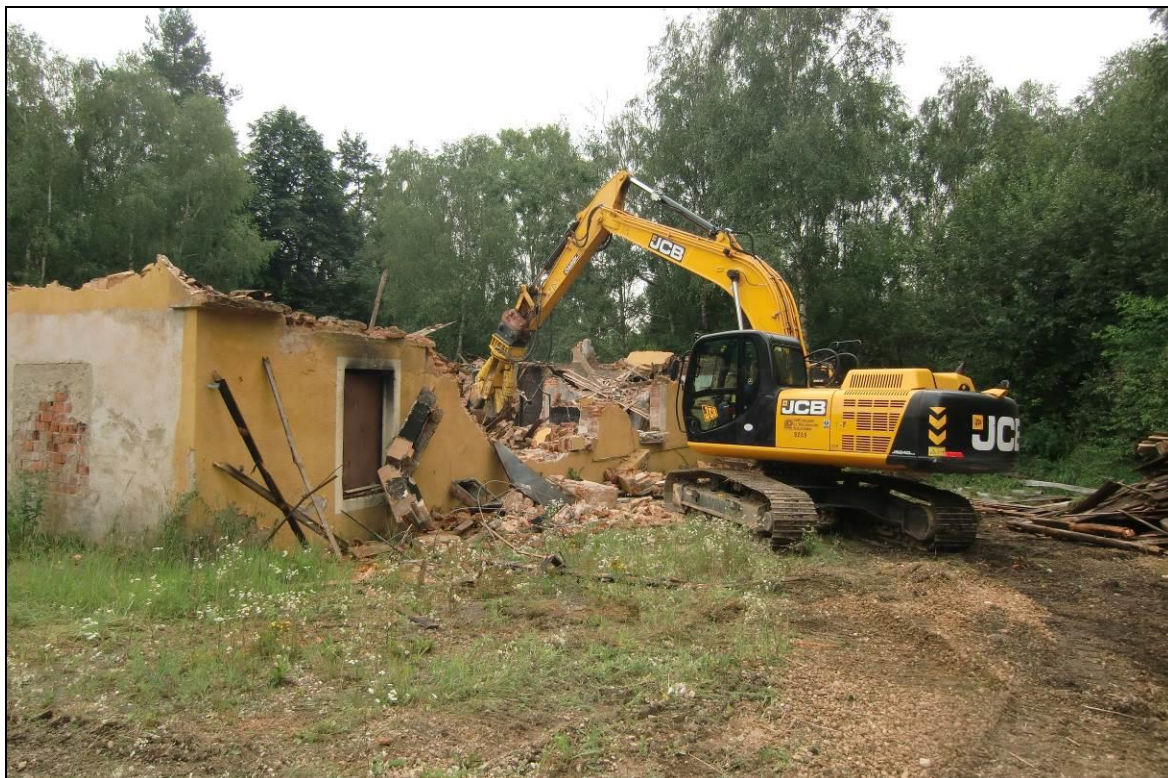
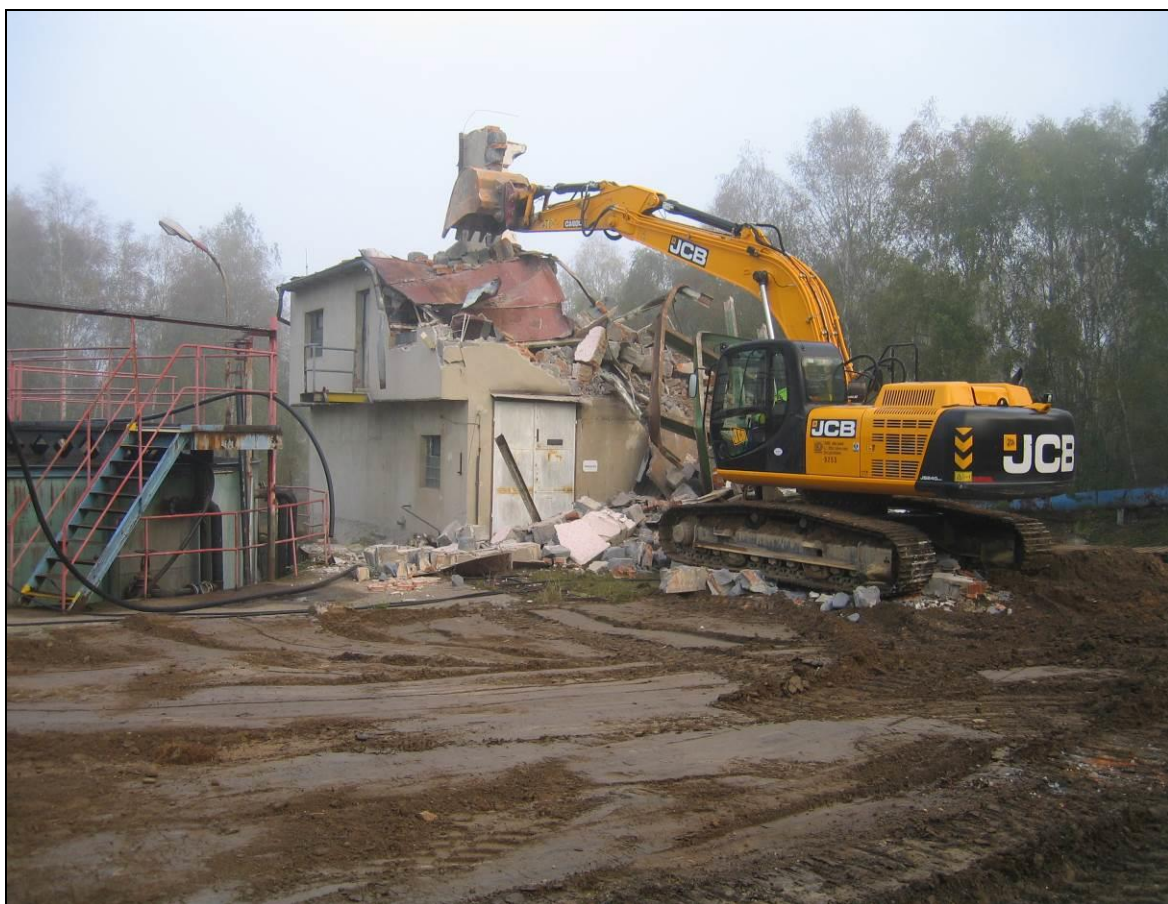
Obrázky č. P2-7, 8: Likvidace samostatných SO na DCHT

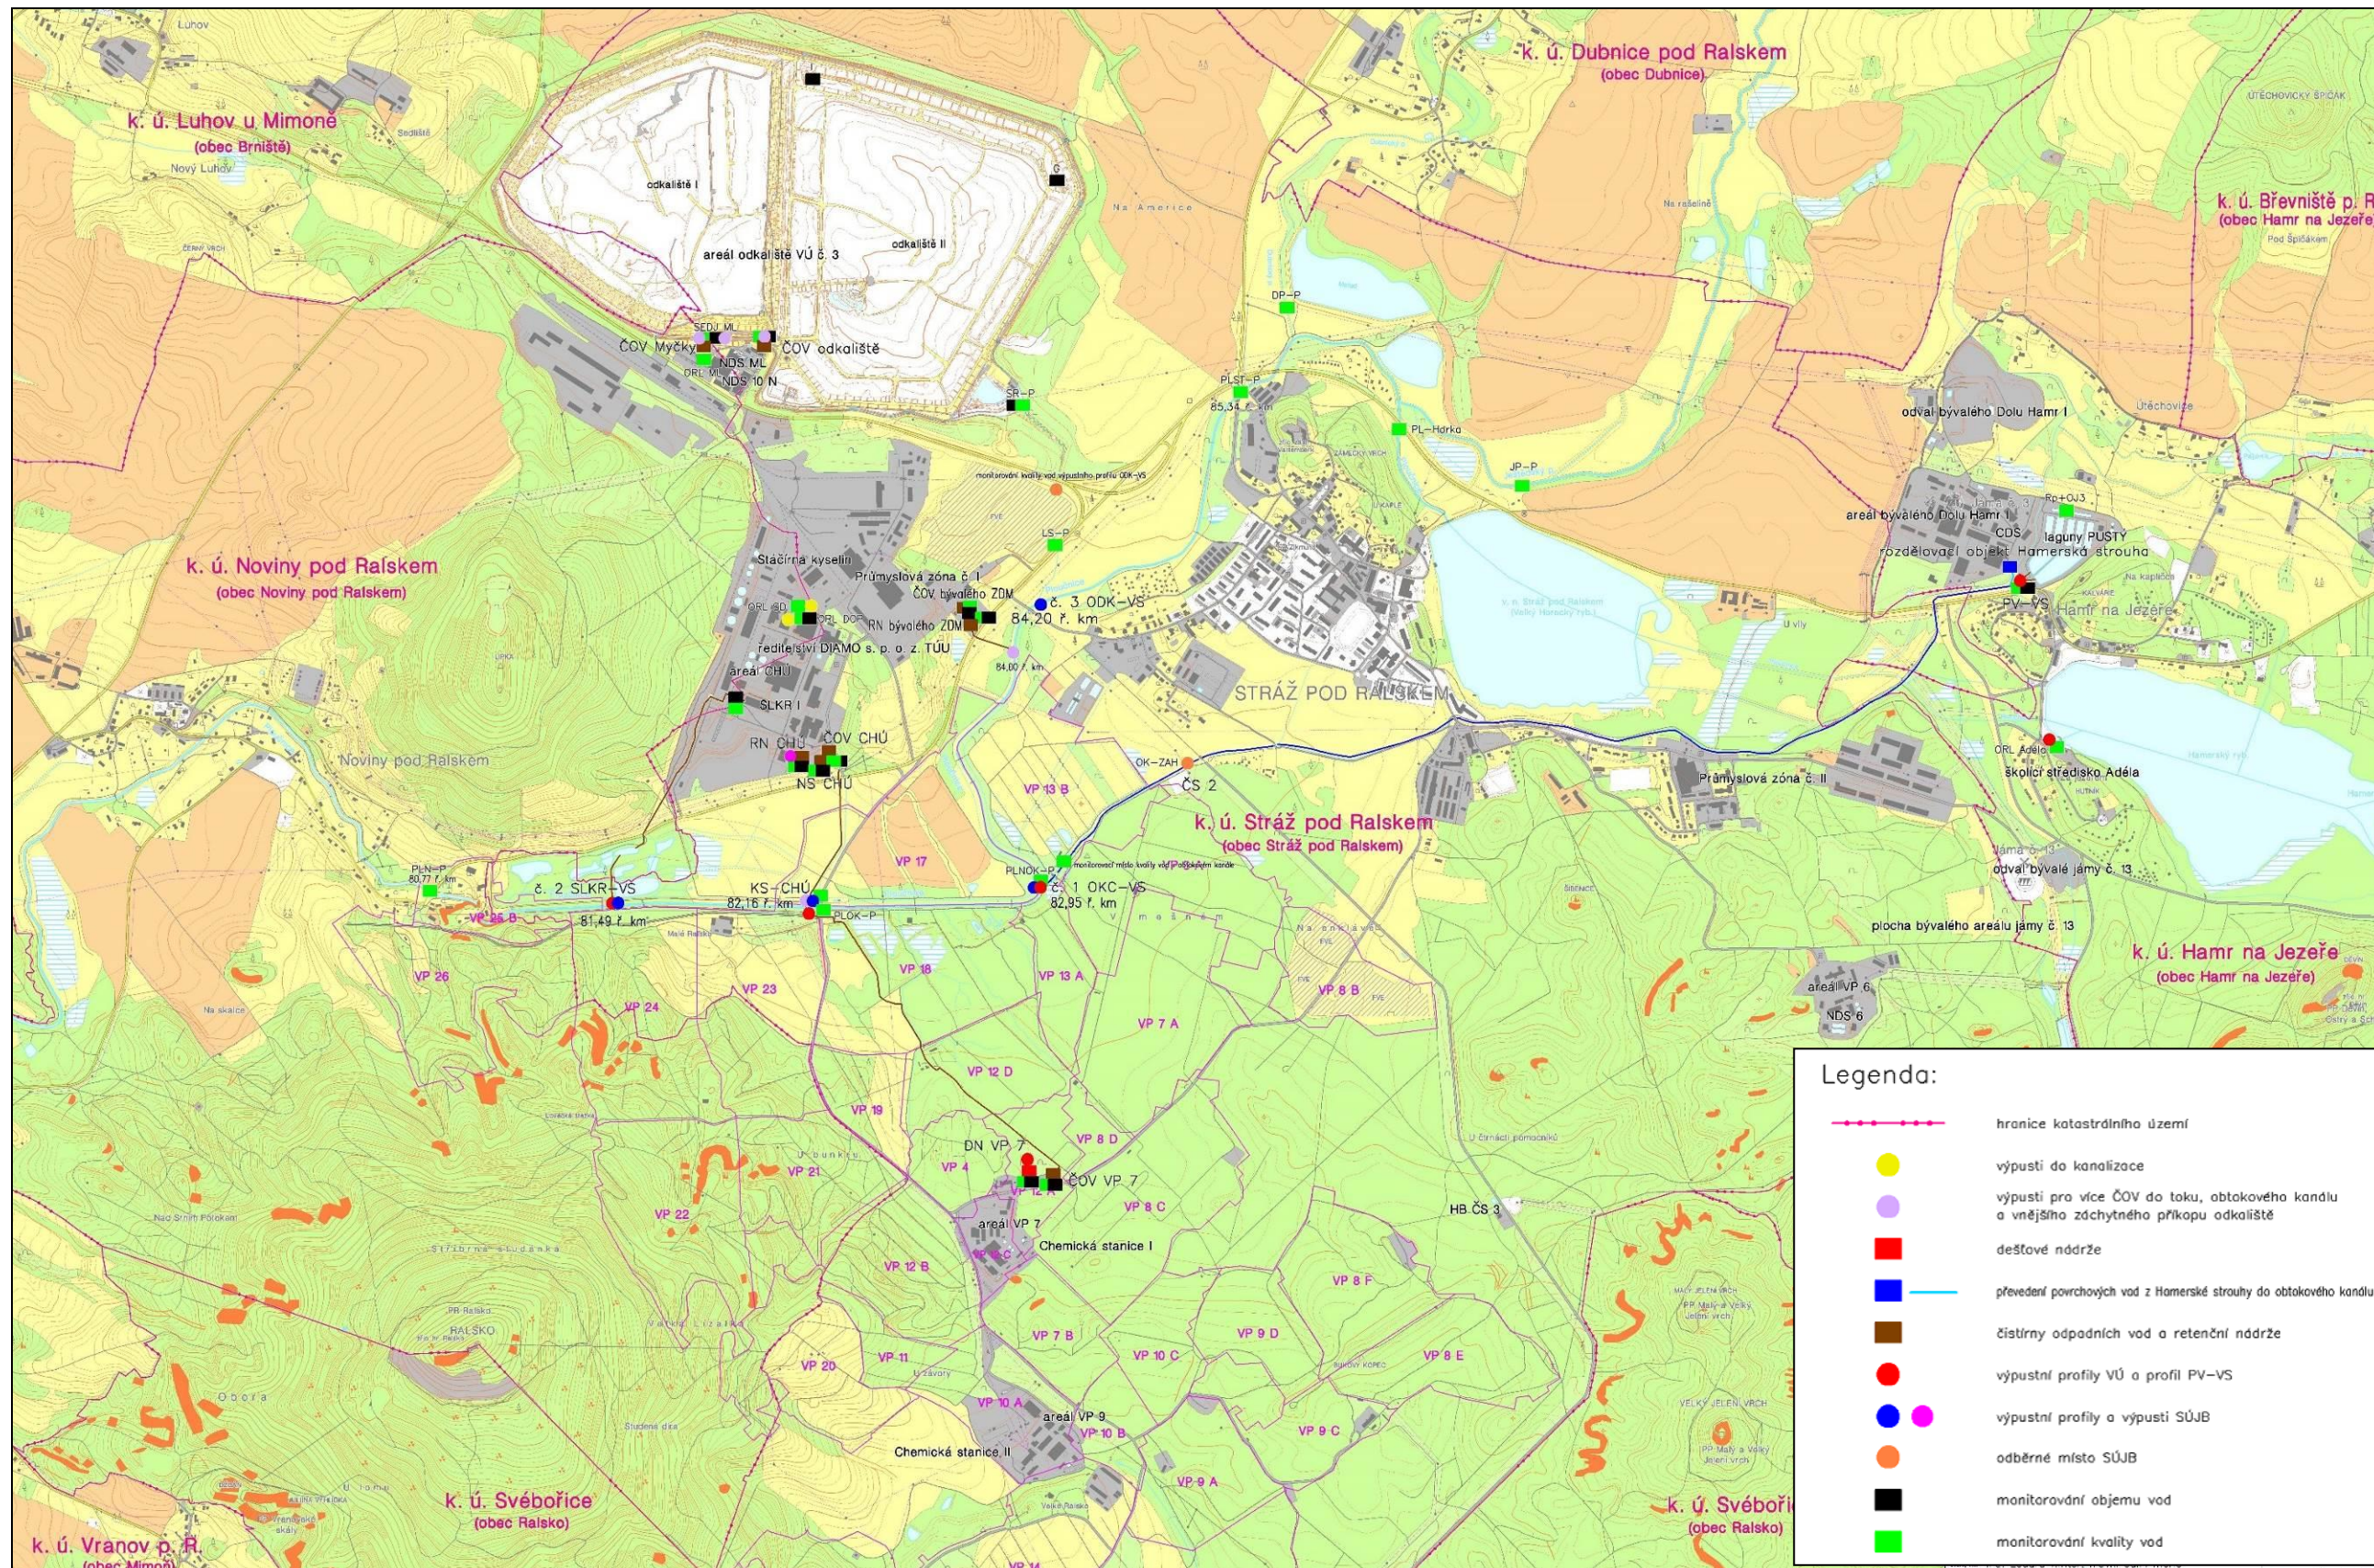
Příloha č. 3: Přehledná mapa vypustních profilů a monitorovacích míst důlních, povrchových a odpadních vod v působnosti o. z. TÚU
